RELATÓRIO N.º 013/2025 – DINFRA/PROAD/IFAM/2025

ASS.: VISITA TÉCNICA À OBRA DA REFORMA E AMPLIAÇÃO DO REFEITÓRIO DO CAMPUS TABATINGA.

O Presente relatório visa verificar as pendências e patologias encontradas na vistoria da obra de reforma e ampliação do refeitório do campus Tabatinga para futuro Recebimento Provisório da Obra.

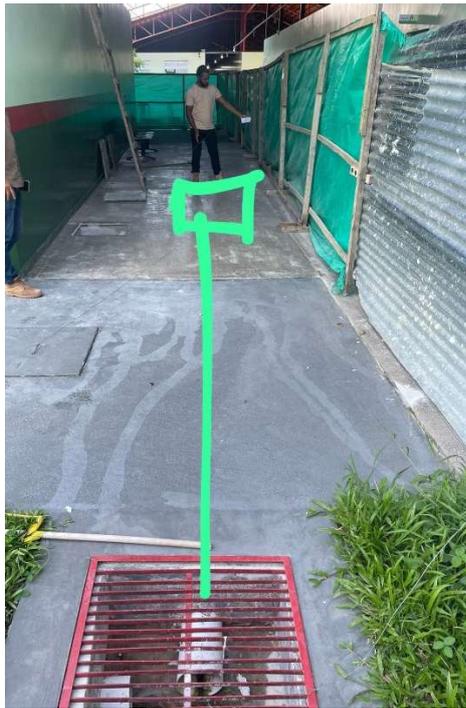
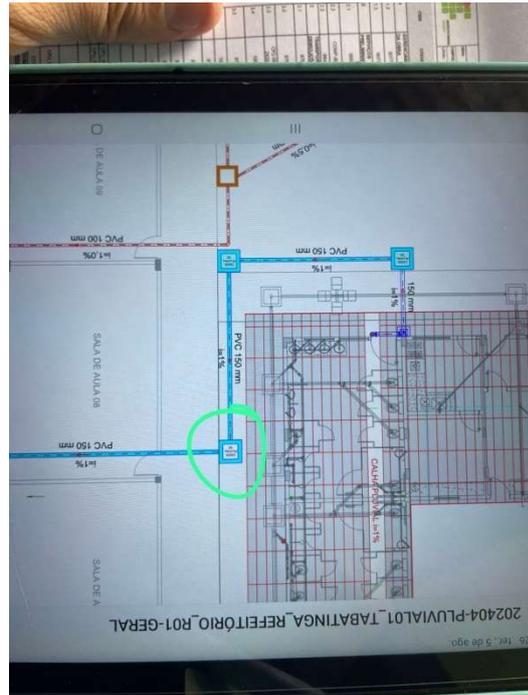
1. Conforme projeto e NBR 10844:1989 – Instalações prediais de águas pluviais – Procedimento, toda alteração de trajetória de tubulação pluvial deve ser acessível por meio de dispositivo de inspeção – normalmente representado como caixa de passagem.

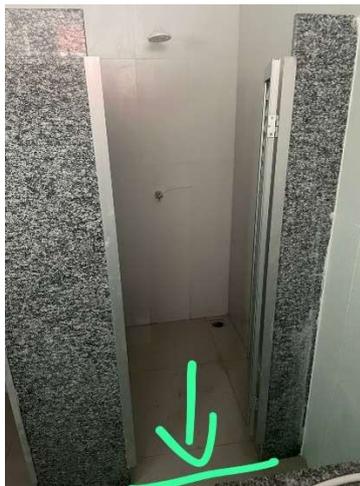
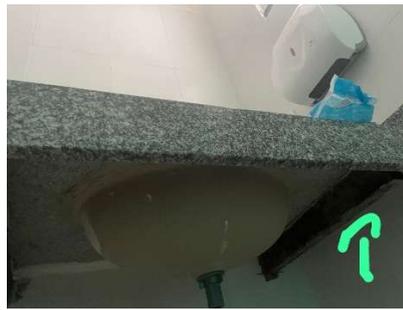
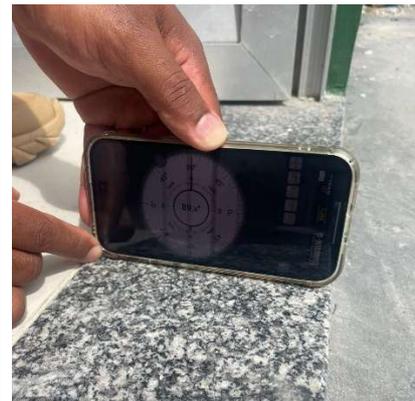
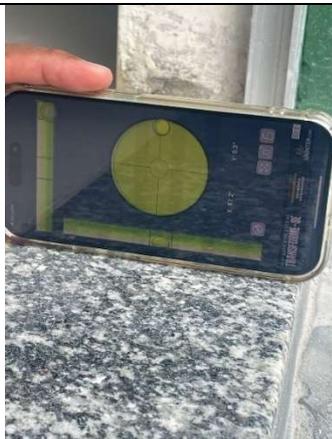
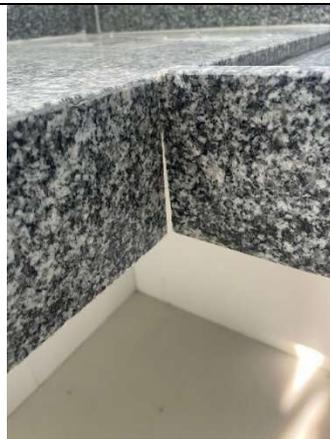
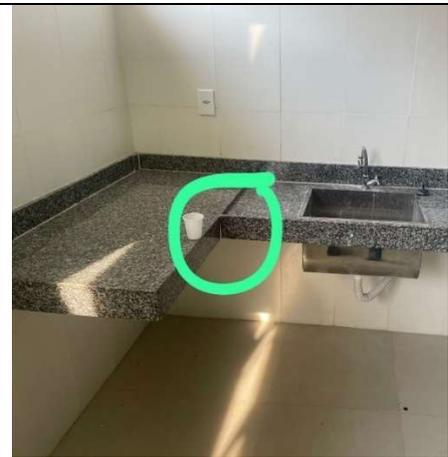
- Queda da água do vestiário dos funcionários está com leve inclinação para a porta inserir BIT granito para a água não passar para a circulação;
- Revisar pintura com zarcão dos suportes das bancadas de granito;
- Refazer a instalação da soleira de granito das portas de entrada dos fundos dos ambientes Lixo e Cantina;
- Dar acabamento no canto de 90 graus da saia da bancada de granito do ambiente de pré-preparo de carnes.

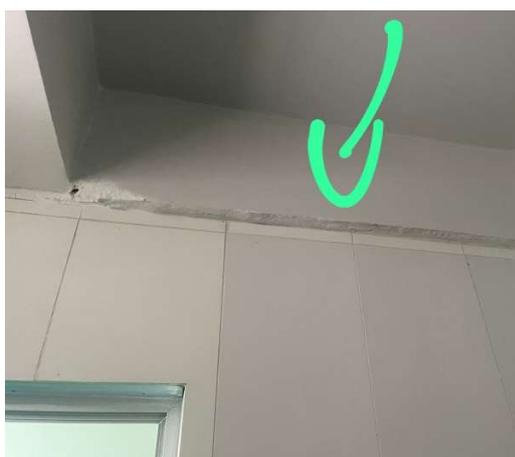
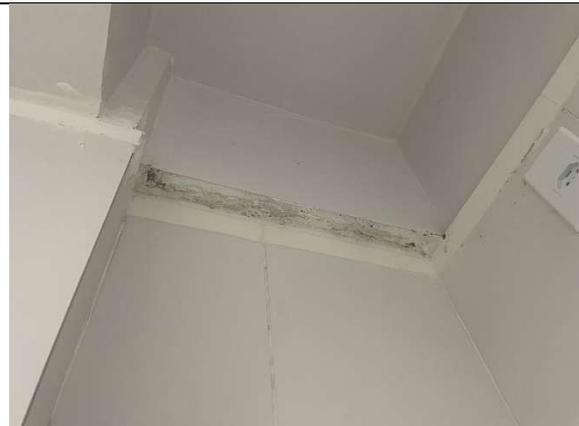
3. Retoques de massa acrílica e pintura nas vigas, principalmente dos ambientes: banheiro feminino

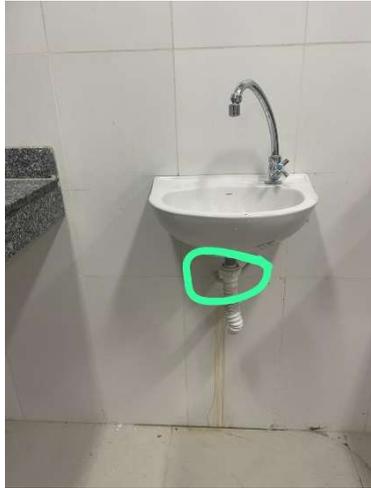
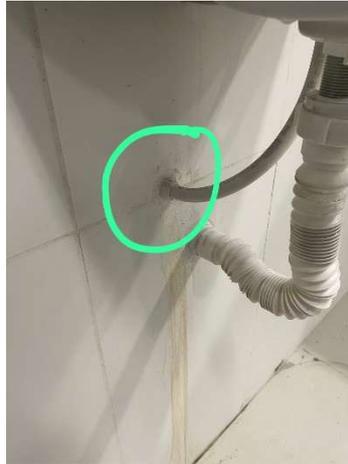
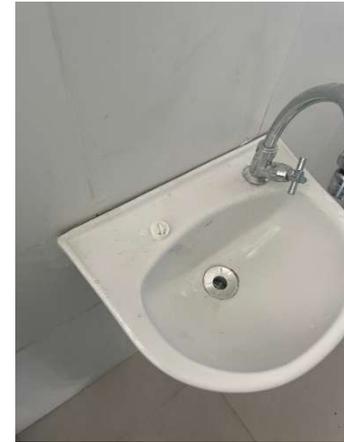
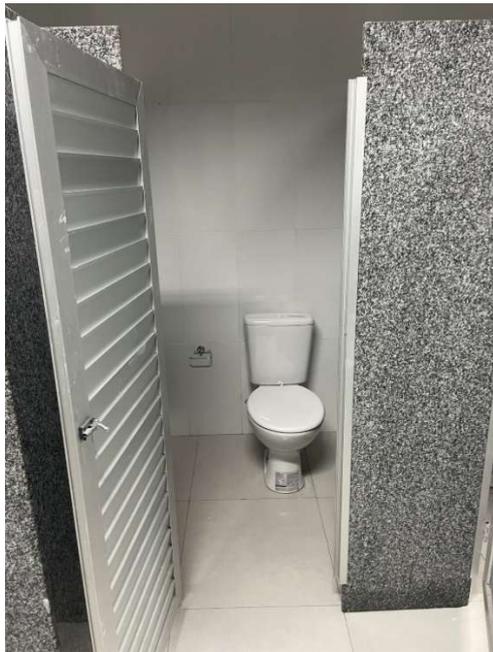
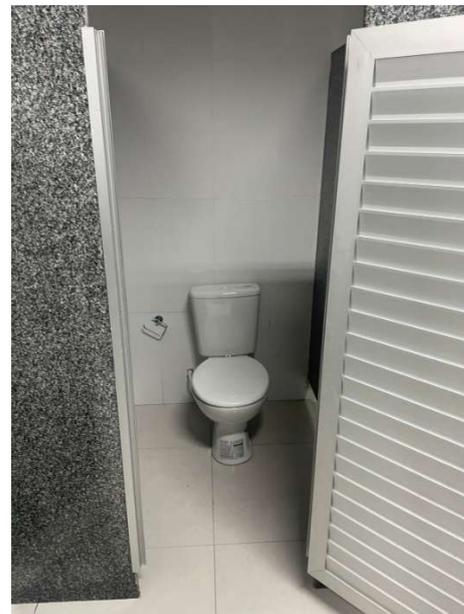
- Sifão do lavabo da cozinha com vazamento e engate para dentro do porcelanato

preso com rejunte (localização área de pré-preparo de vegetais);

- Os dois lavabos da cocção necessitam de acabamento com selante em silicone branco entre a louça e o porcelanato de parede;
- Acionador de descarga de dois boxes do banheiro feminino não estavam funcionando

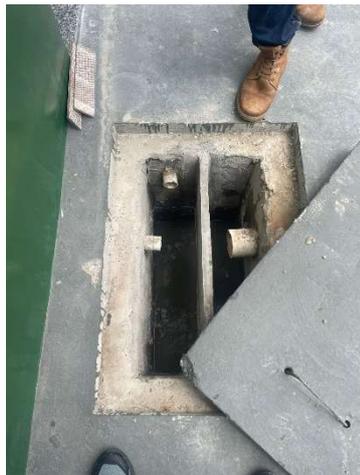
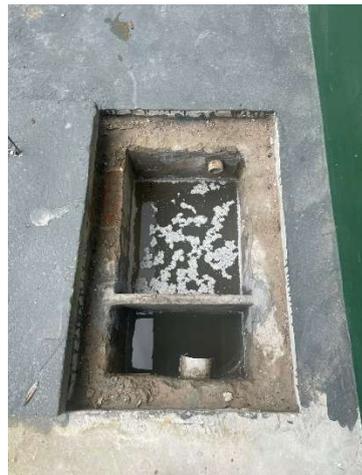
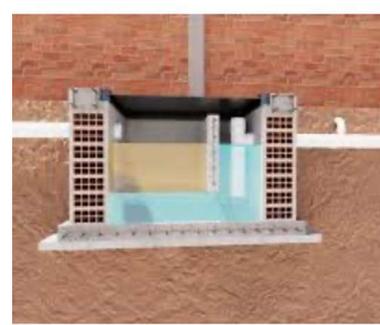
5. Inserir o sistema de sifão na saída das caixas de gordura conforme imagem abaixo de exemplo

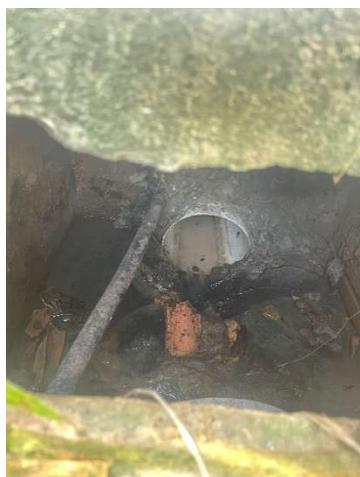
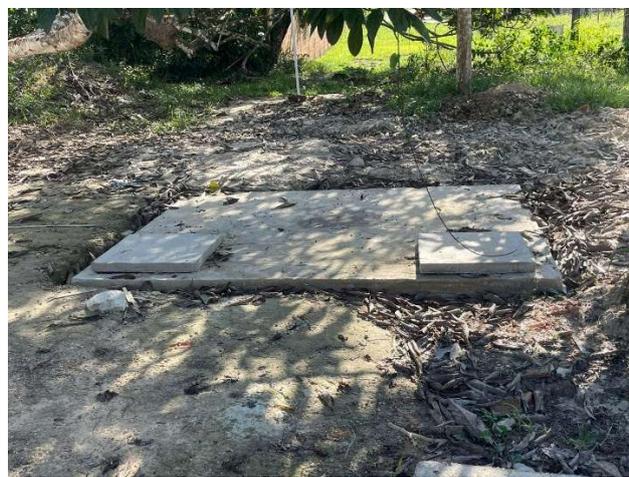
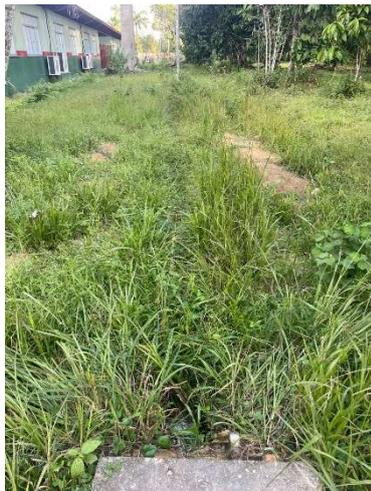
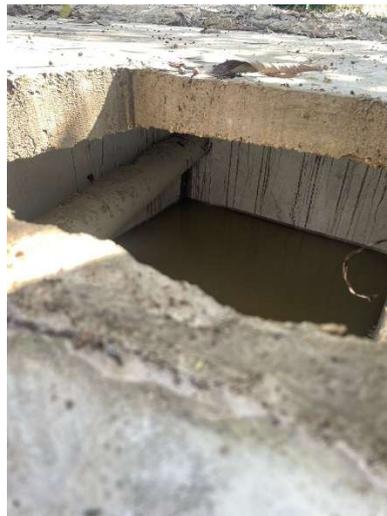
- Refazer acabamento das caixas de esgoto externa e fazer a limpeza delas
- Fazer um ressalto na boca das tampas de acesso a caixa de esgoto da ETE para evitar que a água da chuva adentre no sistema.
- Aterrar as tubulações de esgoto externas que estão expostas entre as caixas de passagem
- Verificar que a tubulação principal de esgoto ainda está ligada na fossa antiga. Não esquecer que quando a ETE for ligada a tubulação precisa ser cortada e o acesso a fossa deve ser fechado

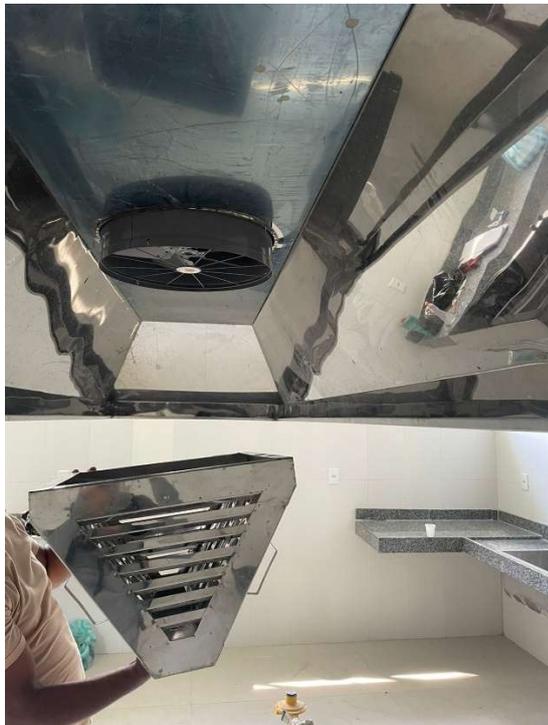
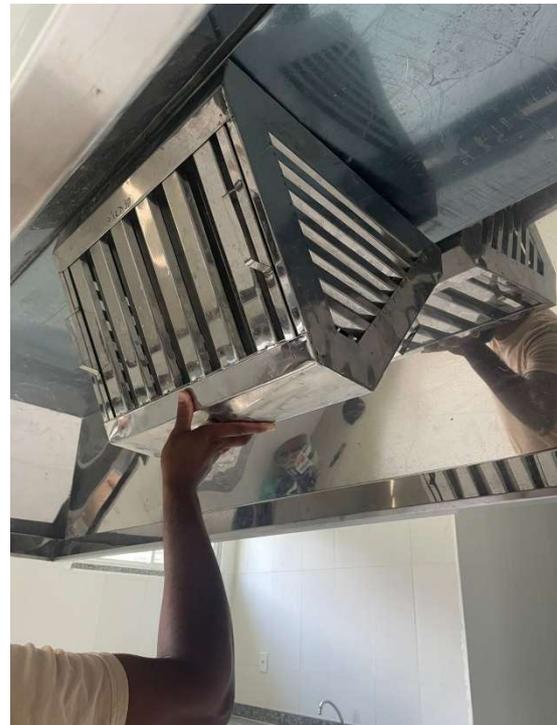
7. Falta instalar o filtro inercial na coifa.

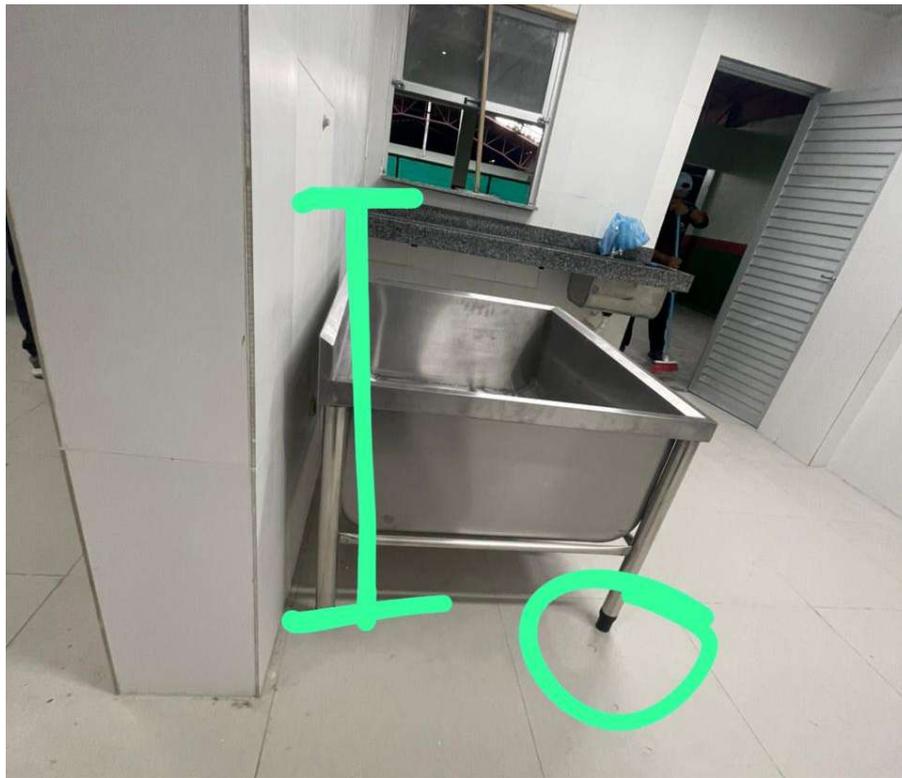
8. O tanque destinado à lavagem de utensílios de cozinha apresenta o ralo posicionado abaixo da saída de esgoto do sistema. Dessa forma, será necessário elevar a altura do tanque para 95 cm, conforme previsto em projeto, visto que a medição in loco indicou altura atual de 70 cm

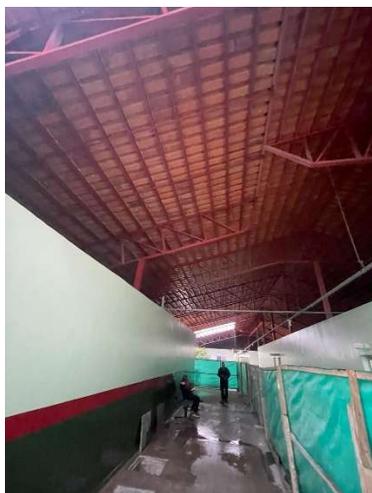
**Corredor Lateral
Banheiros / Salas**

9. Verificar as goteiras no telhado e telhas danificadas conforme localização das imagens abaixo

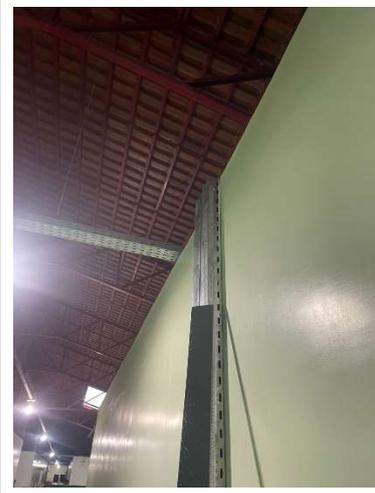
**Goteria na direção do
quadro geral de
distribuição**

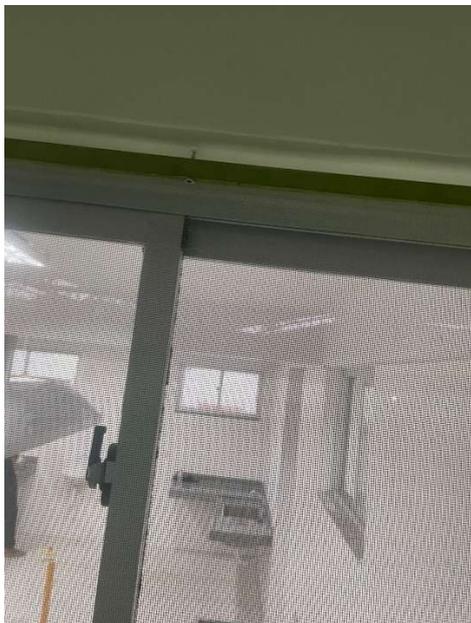
Janela J01-B do ambiente pré-preparo de vegetais

10. Ajustar as portas de entrada dos ambientes e recolocar a tela de proteção contra insetos da janela

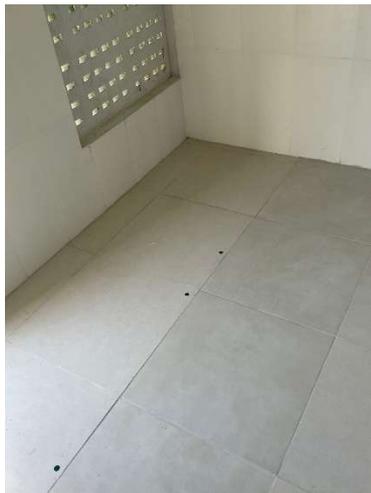
Ambiente Lixeira

11. Fazer a troca dos porcelanatos do piso trincados ou danificados (pisos foram devidamente marcados com adesivos na cor verde no momento da vistoria)

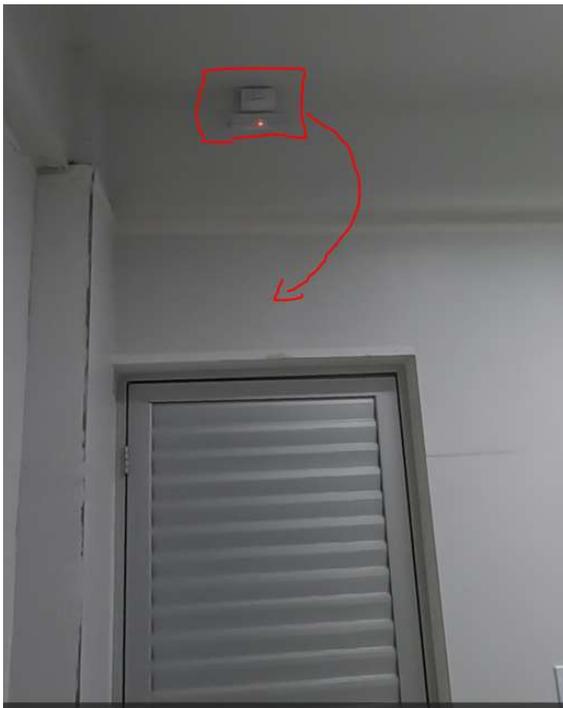
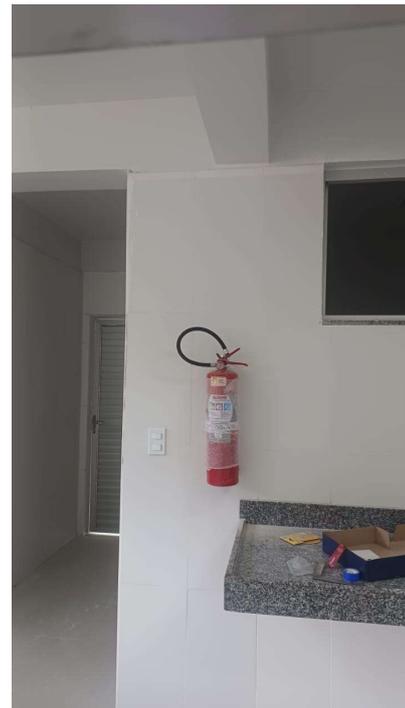
12. Ajustar a altura das luminárias de emergência, falta instalar as placas de saída de emergência e de identificação dos extintores:

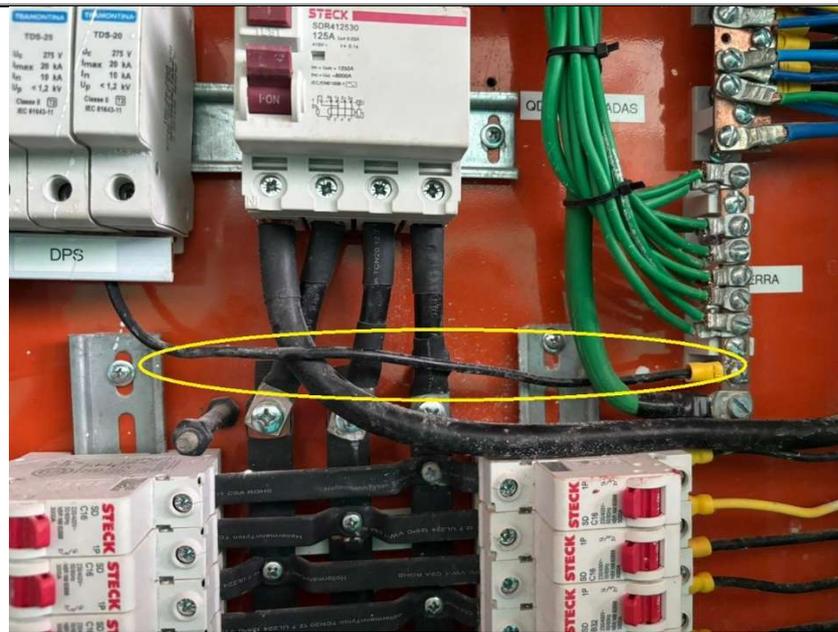
13. Usar cabo de 10 mm no DPS Identificado na imagem abaixo e reconduzir o cabo de forma que não passe na frente das fases, para que não haja perigo de curto circuito num eventual rompimento da capa do condutor.

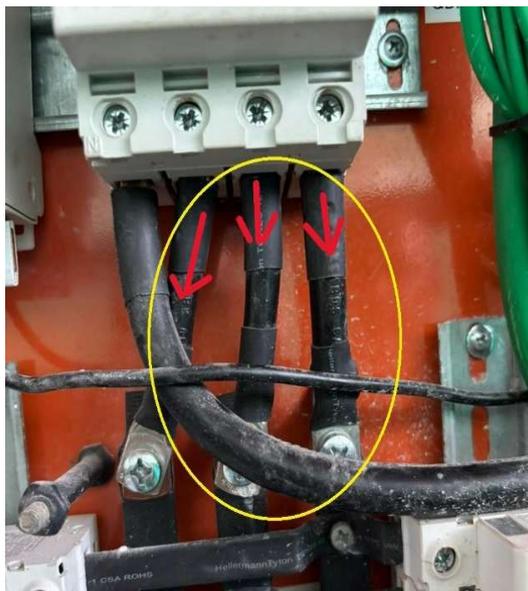
Cabos entre o DR e o Barramento do Quadro Geral

14. Os cabos identificados são de 25 mm, seguir o projeto e inserir os cabos de 35 mm

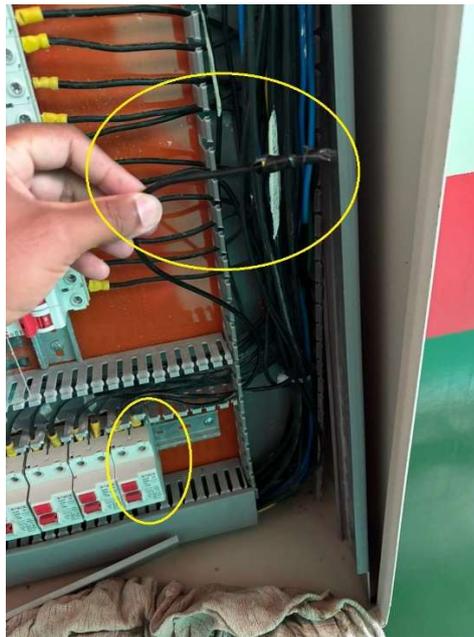
15. Seguir o projeto e conectar o DR da coifa

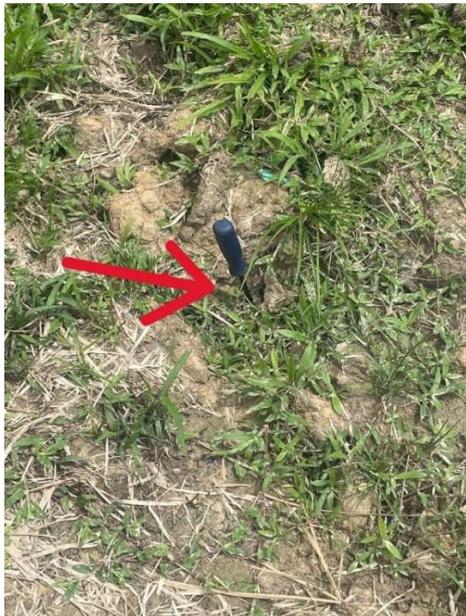
16. Aprofundar a tubulação PEAD de 4” na profundidade conforme projeto, pois o mesmo se encontra a 20 cm de profundidade.

Chave de fenda topou na tubulação
