## PARECER TÉCNICO Nº 002-DINFRA/PROAD/IFAM/2025

Manaus/AM, 11 de junho de 2025.

**ASS.: ANÁLISE TÉCNICA DA SEGURANÇA PARA USO DO GINÁSIO POLIESPORTIVO DO IFAM CAMPUS MANAUS DISTRITO INDUSTRIAL.**

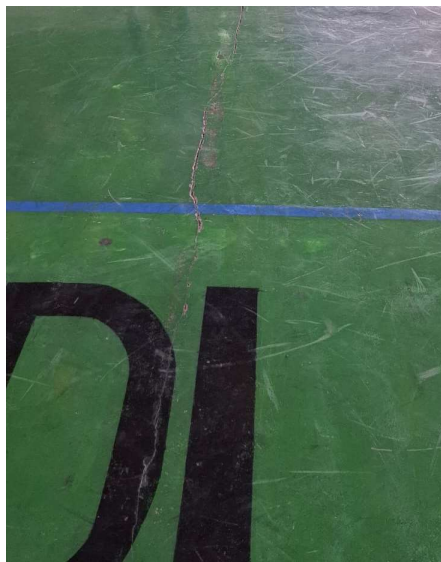
- a) A origem das fissuras, evidenciadas na Fotografia 1 e Fotografia 2, é motivada, fortemente, pela dilatação térmica do concreto do piso de extensão de mais de 20 metros de comprimento. Com o processo de dilatação e retração do concreto pelas variações térmicas do dia e noite no local, estas fissuras ocorrem. Todavia, **não representam riscos imediatos a estrutura a curto ou médio prazo para a edificação e, também não são suficientes para causar lesões para os atletas**. Todavia, causam um aspecto de insegurança e, no longo prazo, podem comprometer a estrutura;
- b) Como sugestão para correção das juntas de dilatação sugerimos: Limpeza e corte alinhado dos locais das fissuras, realização da junta de dilatação estrutural com a inserção do Tarucel (que é um espaguete de EVA, como um isopor) a 1 cm de profundidade do furo e aplicação do selante PU 40 cinza da

Fotografia 1 – Vista do piso da Quadra Poliesportiva do IFAM Campus Manaus Distrito Industrial. Detalhe para fissuras no piso causado por variações térmicas no concreto. Imagem registrada no dia 06 de junho de 2025.

Vedacit que é um selante adesivo com polímeros expansivos usados para vedação de juntas ou tecnicamente similar para juntas de dilatação. A execução do serviço deve ficar similar a Figura 2.

3. Todavia, de forma a preservar a segurança dos usuários da edificação, devem ser tomadas as seguintes ações:
- 3.1 **Correção das fissuras da quadra poliesportiva com ações iguais ou semelhantes às informadas neste documento.** Reiteramos que tal tratativa visa o desempenho adequado da edificação no longo prazo, não representando um risco à edificação ou a segurança dos usuários, atualmente;

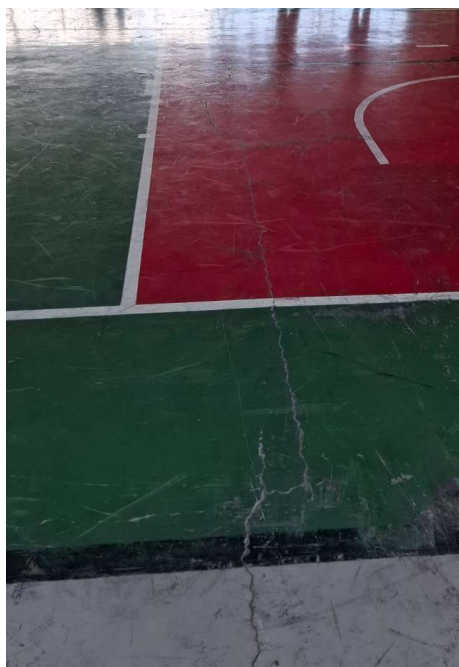
Fotografia 2 - Vista do piso da Quadra Poliesportiva do IFAM Campus Manaus Distrito Industrial. Detalhe para fissuras no piso causado por variações térmicas no concreto. Imagem registrada no dia 06 de junho de 2025.

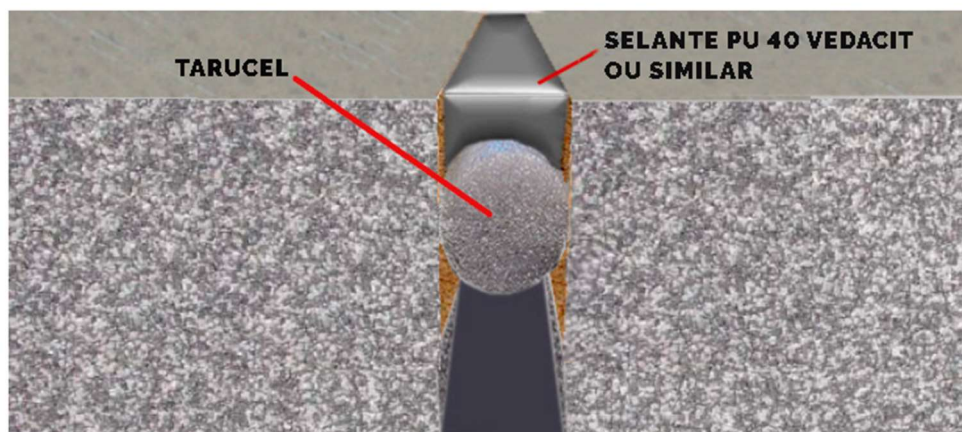
Figura 2 – Imagem em corte da junta de dilatação a ser realizada em fissuras no piso da Quadra Poliesportiva do IFAM Campus Manaus Distrito Industrial. Detalhe para a aplicação dos elementos construtivos cabíveis.

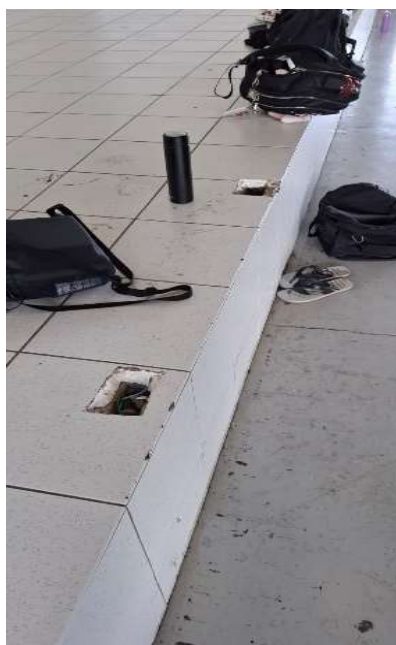
Fotografia 3 – Vista do palco interno do Ginásio Poliesportivo do IFAM Campus Manaus Distrito Industrial. As caixas de passagem estão expostas, dando uma percepção de insegurança no local. Imagem registrada no dia 06 de junho de 2025.

- a) Embora o risco de choques elétricos sejam pequenos em função da proteção dos condutores, é de bom alvitre e contribui para maior segurança realizar a instalação de tampas cegas de proteção ou tomadas apropriadas para piso para melhorar o acabamento da instalação e minimizar a sensação de insegurança no local, conforme mostrado na Fotografia 3.

- 3.2 **Correção dos pontos de caixas de passagem elétrica na edificação.** Ainda que não exista fios expostos, é de om alvitre a correção da condição das caixas de passagem;

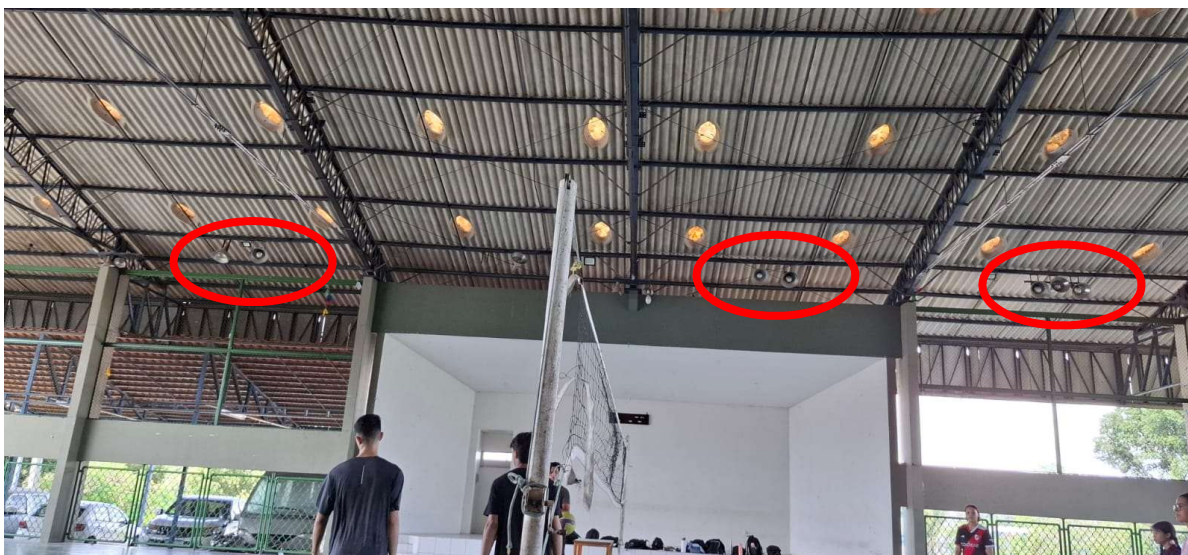
- a) As luminárias laterais da quadra poliesportiva, conforme mostrado na Fotografia 4, não possuem proteção de impactos. Devido as luminárias não terem proteção com tela blindada ou equivalente para resistir aos impactos de bolas, as lâmpadas são quebradas podendo causar riscos aos usuários da edificação. Devem ser instaladas luminárias com proteção para as lâmpadas, minimizando assim, o risco de comprometimento do equipamento e lesões aos usuários da quadra poliesportiva com cacos de vidro provenientes das lâmpadas.

Fotografia 4 – Vista das luminárias laterais da Quadra Poliesportiva. Detalhe para os refletores não possuem proteção blindada para as lâmpadas, causando a quebra destas por boladas provenientes das atividades esportivas. As luminárias devem ser providas de tela protetiva para minimizar os danos aos equipamentos.

- 3.3 **Instalações de luminárias adequadas ao ginásio poliesportivo,** conforme registrado neste documento;
  - 3.4 **Revisão de goteiras no telhado,** que comprometem o uso da edificação em chuvas;

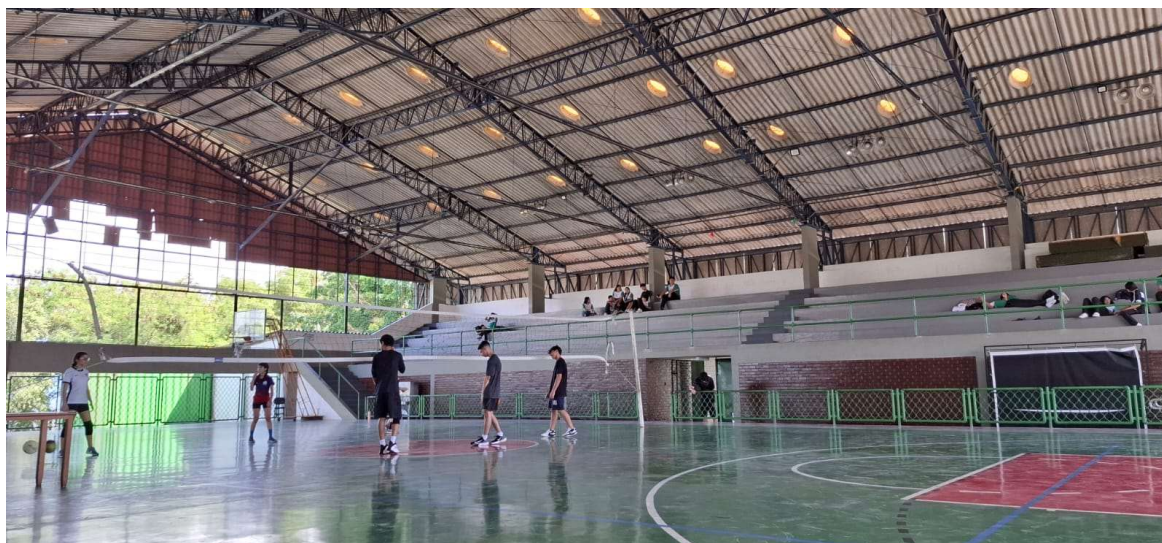
- a) A estrutura da cobertura do ginásio está segura e não representa riscos aos usuários. Contudo, necessita de revisão de infiltrações, limpeza das aberturas de iluminação natural e algumas recomposições de peças para o perfeito funcionamento de todo o sistema da cobertura.

Fotografia 5 – Vista do cobertura da Quadra Poliesportiva do IFAM CMDI. Detalhe para a necessidade de limpeza dos trechos de iluminação natural e para a necessidade de correção de infiltrações na cobertura. Imagem registrada no dia 06 de junho de 2025.

4. Diante da condição de telhas da cobertura com infiltrações e a empena da Quadra Poliesportiva permitindo a entrada de águas das chuvas, é de parecer técnico do engenheiro civil orientar pela **não utilização da edificação em condições de chuva no local com possibilidade de molhar a quadra interna do Ginásio Poliesportivo,** até que sejam realizados os devidos reparos no telhado e na empena da edificação.

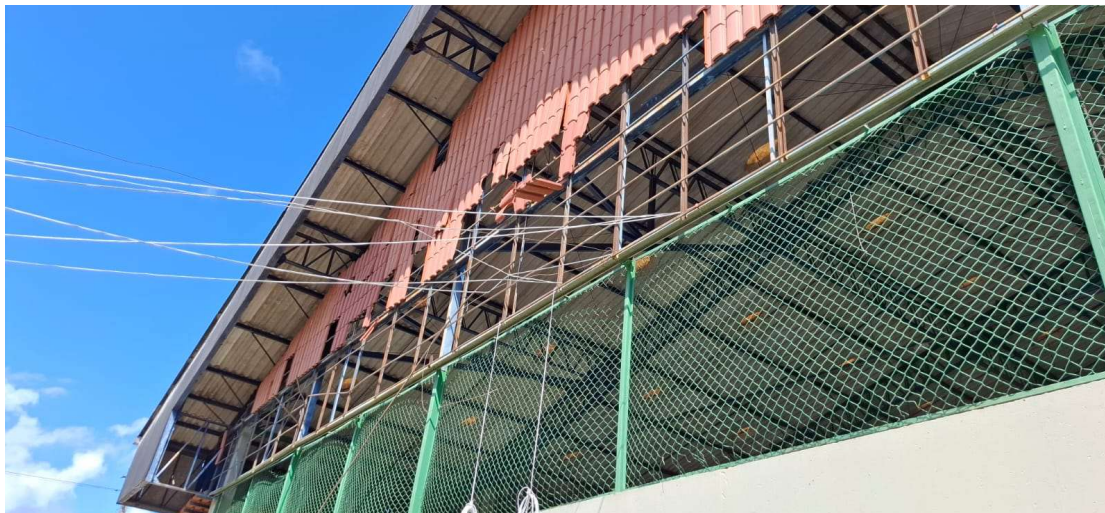
- a) Conforme mostrado na Fotografia 6, o uso de telhas de plástico como empena para o telhado, não se mostra eficaz para conter bolas lançadas na práticas esportivas. Os danos causados pelas bolas na empenha, prejudicam a estética do ambiente e compromete o funcionamento da quadra em momentos com chuvas fortes que adentram o piso da quadra poliesportiva e inviabilizam as práticas poliesportivas;

Fotografia 6 – Vista da empena do Ginásio Poliesportivo do IFAM Campus Manaus Distrito Industrial. Detalhe para as telhas que são quebradas por boladas realizadas através das práticas esportivas no local. Imagem registrada no dia 06 de junho de 2025.

- b) Para a correção deste problema e, também, de forma a melhorar a estética do local, sugere-se a substituição das telhas de plástico por telhas metálicas com espessura de 0,65 mm para suportar o impacto no uso das práticas poliesportivas com vedação de chuvas na quadra interna do ginásio. Ou de forma mais sustentável, o uso de telhas translúcidas de 1,1 mm de espessura para permitir a passagem de parte da luz do sol no interior da quadra (todavia esta é uma opção mais cara). Outra opção seria a instalação de uma rede interna do teto ao chão para impedir que as bolas quebrem as empenas do Ginásio. Tal tratativa para a correção deverá ser realizada em ambos os lados da Quadra Poliesportiva.

- 3.5 **Fechamento lateral da empena da Quadra Poliesportiva para melhoria da funcionalidade de retenção de bolas,** impedir a entrada de águas das chuvas e melhoria do aspecto visual da Quadra;

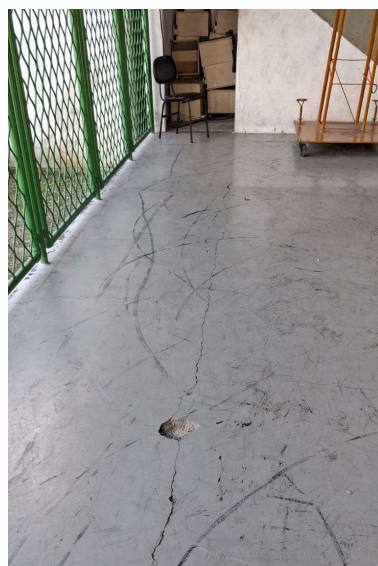
- a) Foi constatado outras irregularidades no piso da quadra poliesportiva do IFAM CMDI, que devem ser corrigidas pontualmente, conforme mostrado na Fotografia 7;

Fotografia 7 – Vista de alguns pontos dentro da Quadra Poliesportiva do IFAM CMDI, onde devem ser realizadas correções no piso. Imagem registrada no dia 06 de junho de 2025.

- 3.6 **Correções pontuais no piso da Quadra;**
  - 3.7 **Adequação dos chuveiros do banheiro masculino;**
  - 3.8 **Revisão e alinhamento das telas laterais da Quadra Poliesportiva.**

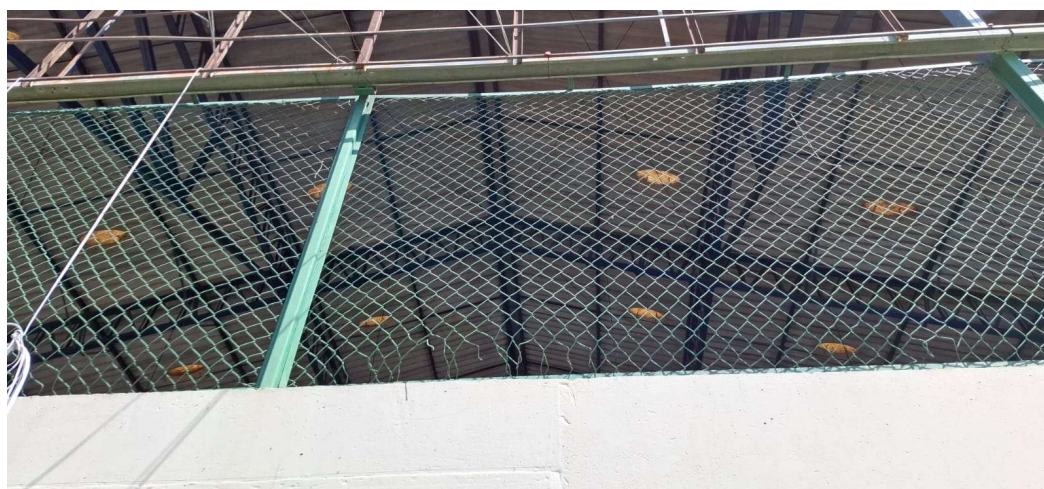
- b) O banheiro masculino deve ter seus chuveiros adaptados para reduzir a visualização íntima dos usuários com a porta de entrada. Ou seja, para a melhoria da privacidade dos usuários do chuveiro, deve ser adaptado os boxes masculinos de forma similar ao banheiro feminino;
- c) Algumas telas externas devem ser revisadas e esticadas para melhor funcionamento do sistema de contenção de bolas oriundas das práticas esportivas, conforme inconformidade mostrada na Fotografia 8;

Fotografia 8 – Algumas telas externas de proteção necessitam de revisão para adequado funcionamento. Imagem registrada no dia 06 de junho de 2025.
