À: **TURIN CONSTRUÇÕES LTDA.;**
REF.: **14/2023 – REITORIA;**
PROC.: **23443.009305/2022-97.**

NOTIFICAÇÃO N.º 01/2024-T01

A Fiscalização do **Contrato 14/2023 – REITORIA, Processo n.º 23443.009305/2022-97**, estabelecida através da **ORDEM DE SERVIÇO N.º 110/GR/IFAM, de 06/12/2022**, no uso de suas atribuições legais, resolve NOTIFICAR, a empresa **TURIN CONSTRUÇÕES LTDA.**, inscrita no CNPJ sob o nº 02.924.243/0001-41, representada contratualmente pela Sr. Péricles Teles de Barros Júnior, a empresa com sede na Rua Souza Andrade, n.º 36, Adrianópolis, CEP: 69.057-500, Manaus-AM, por inconformidades contratuais/construtivas, elencadas conforme a seguir:

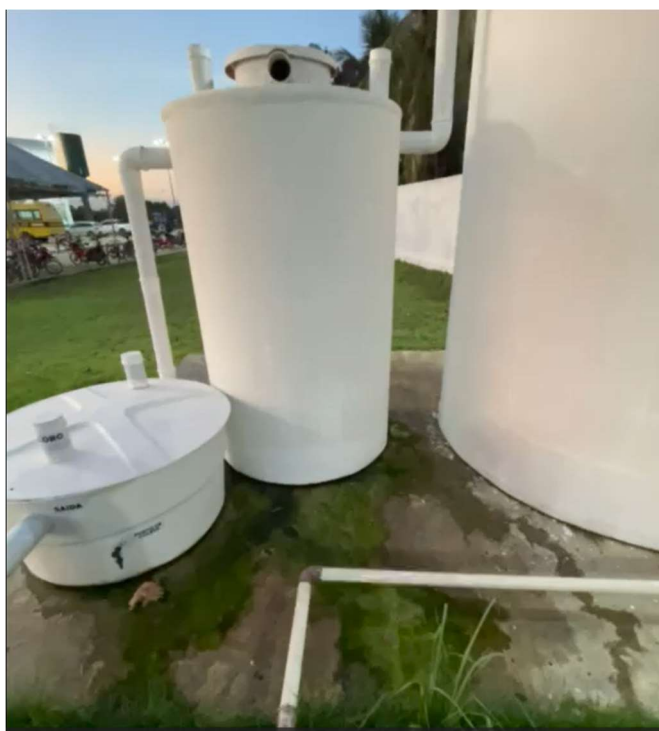
1. A Estação de Tratamento de Esgoto – ETE, executada pela CONTRATADA está apresentando vazamentos, conforme Fotografia 1;

Fotografia 1 – Vista da Estação de Tratamento do IFAM Campus Eirunepé, com vazamentos no sistema.

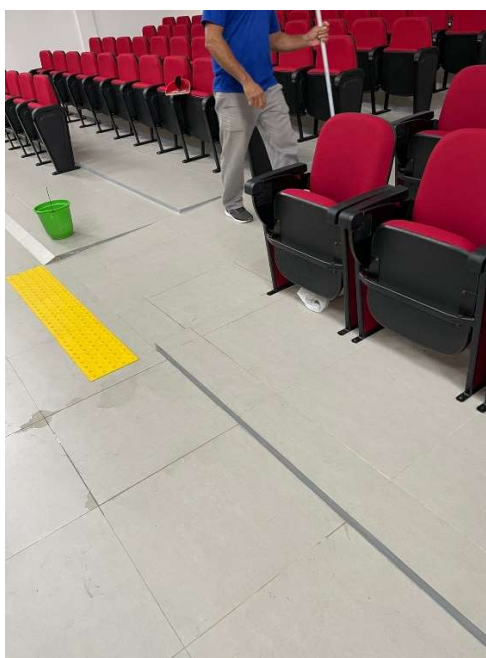
2. No auditório, foi registrado no mês de outubro uma infiltração na calha sobre o auditório, ocasionando problemas no forro do local. Tais problemas são evidenciados através da Fotografia 2 e Fotografia 3;

Fotografia 2 – Vista do piso do auditório molhado após chuva na região.

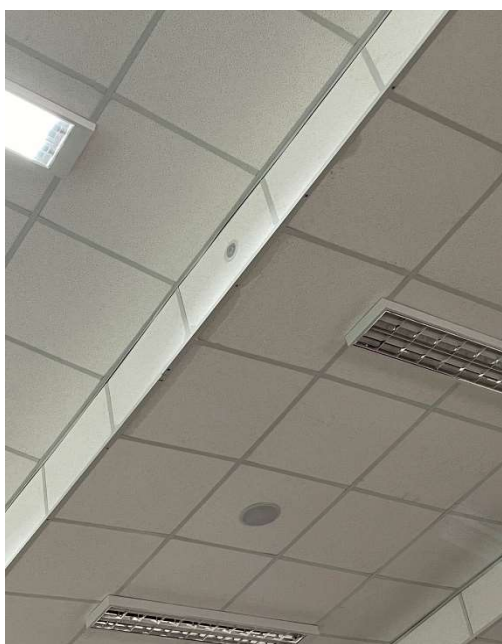
Fotografia 3 – Vista do forro do auditório com marcas de infiltração após chuva na região de Eirunepé.

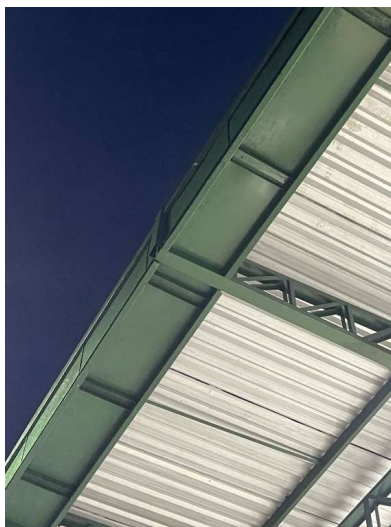
3. A calha externa da área de convivência do prédio do IFAM Campus Eirunepé, está apresentando problemas de vazamento que comprometem a estética e bom funcionamento da edificação, conforme mostra a Fotografia 4;

Fotografia 4 – Vista da calha externa da área de convivência com problemas de vazamentos.

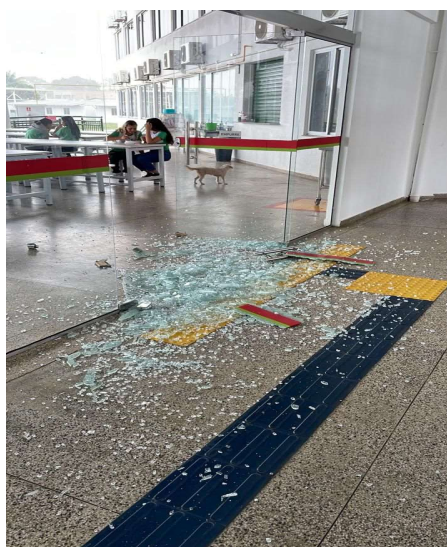
4. Foi relatado pela direção do Campus Eirunepé que: o banheiro masculino de alunos térreo apresenta um mictório com vazamento de água e no uso e no vaso sanitário apresenta problemas de fixação;
5. No atual período, já foram quebradas duas portas de vidro nas fachadas norte (Fotografia 5) e nordeste da edificação (Fotografia 6), sem que as portas tenham tido má utilização e em períodos curtos entre as quebras. A CONTRATADA precisa verificar a causa destes incidentes e, caso seja de sua responsabilidade, efetuar as devidas trocas. Porta de vidro quebrou, provavelmente por problemas na instalação.

Fotografia 5 – Vista da porta de vidro dos fundos do prédio do IFAM Campus Eirunepé (ou fachada norte), que quebrou sem que tenha sido mal utilizada.

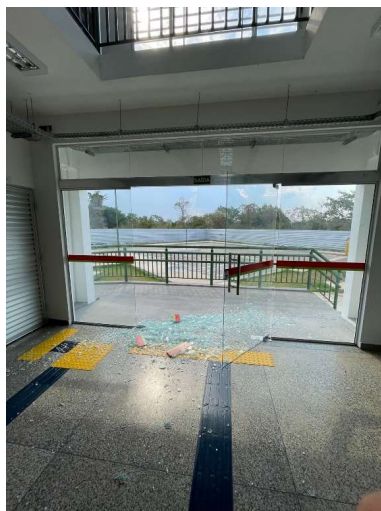
Fotografia 6 – Vista da porta da lateral direita do prédio do IFAM Campus Eirunepé (ou fachada nordeste da edificação) que quebrou sem que tenha sido efetuado uma má utilização da porta.

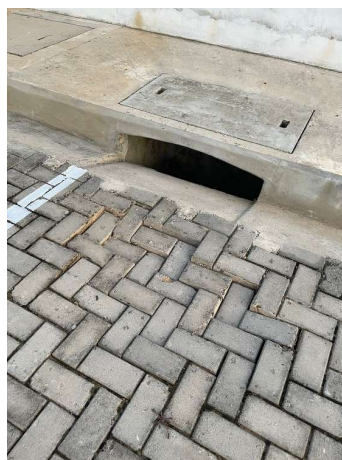
6. Na pia na área de merenda, o fundo da pia descolou;
7. O refletor do letreiro do IFAM, queimou com pouco tempo de uso;
8. Foram constatados problemas na utilização de algumas portas na edificação que apresentam problemas de fechamento;
9. Em alguns trechos do pavimento intertravado externo, é constatado uma compactação deficiente e a ausência de juntas (com areia ou nata de cimento) entre as peças do pavimento, causando irregularidades na estrutura de base do estacionamento, conforme mostrado na Fotografia 7.

Fotografia 7 – Vista de trecho do piso intertravado em paver do IFAM Campus Eirunepé, é constatada a presença de grande irregularidade no piso e a falta de justas em areia (ou nata de cimento) para a proteção da base, o que causa irregularidades no piso.
