À: **MC DOS SANTOS LTDA.;**
REF.: **02/2024 – CAMPUS TABATINGA;**
PROC.: **23443.004771/2023-67.**

NOTIFICAÇÃO N.º 03/2025-T03

A Fiscalização do **Contrato 02/2024 – CAMPUS TABATINGA, Processo n.º 23443.004771/2023-67**, estabelecida através da **PORTARIA 350/GD/IFAM/CTB/2024, de 27/11/2024**, no uso de suas atribuições legais, resolve NOTIFICAR, a empresa **MC DOS SANTOS LTDA.**, inscrita no CNPJ sob o nº 06.191.586/001-03, representada contratualmente por Marcos Cavalcante dos Santos portador da Carteira de Identidade n.º 13921304 SSP/AM e do CPF n.º 634.479.082-20, com sede na Rua Aires da Cunha n.º 05, bairro Ibirapuera, CEP 69640-000, Tabatinga-AM, por inconformidades contratuais/construtivas, elencadas conforme a seguir:

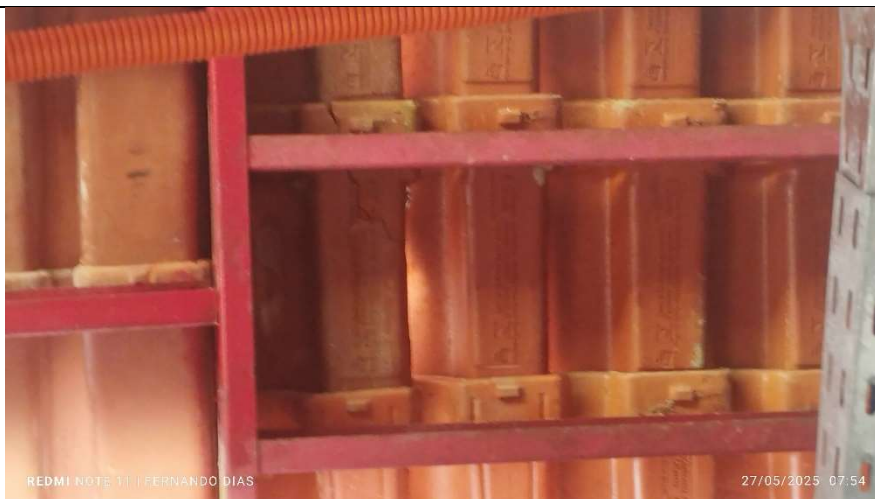
2. **Telha cerâmica trincada, instalada na cobertura do refeitório.** Foi identificado que, na execução da cobertura do refeitório da obra, algumas telhas cerâmicas instaladas apresentam trincas, comprometendo a qualidade, a durabilidade e a funcionalidade do serviço realizado. Tal situação infringe as especificações técnicas do projeto básico e os padrões de qualidade exigidos no contrato, conforme disposto no item 7.3.2 do Termo de Referência 16/2024, que exige a execução dos serviços em conformidade com as especificações técnicas,

assegurando o perfeito cumprimento do contrato e a qualidade do objeto. Além disso, o não atendimento às especificações compromete a integridade da cobertura, bem como a proteção contra intempéries, podendo ocasionar danos ao patrimônio público e inconvenientes aos usuários do refeitório, como infiltrações e redução da vida útil da estrutura.

Identificação de telha trincada na cobertura do refeitório

9.5 - Reparar, corrigir, remover, reconstruir ou substituir, às suas expensas, no total ou em parte, no prazo fixado pelo fiscal do contrato, os serviços nos quais se

verificarem vícios, defeitos ou incorreções resultantes da execução ou dos materiais empregados.
